Technický posudek střechy bytového domu Podlesí V 5407, Zlín a návrh opatření

Předmět	Bytový dům Podlesí V 5407 ve Zlíně
Úkol	Technický posudek střechy a návrh opatření
Objednatel	Kontaktní osoba : Pan Pavel Sekula Bytové družstvo Podlesí Podlesí V 5407, 760 05 Zlín Telefon : 603899170
Vypracoval	Ing.Michal Milták soudní znalec v oboru stavební hydroizolace specialista pro ploché střechy a hydroizolace staveb J.Skácela 880 696 62 Strážnice
	Kontaktní místo: Expertní kancelář Brno Kaštanová 34 620 00 Brno
Zpracováno v období	11/2022

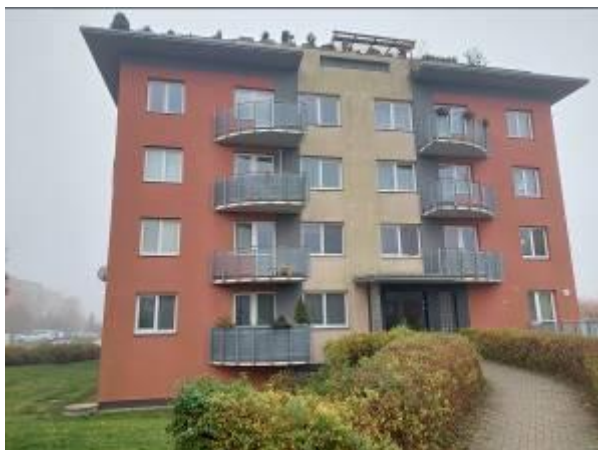
foto /1/ Pohled na čelní stranu stavby

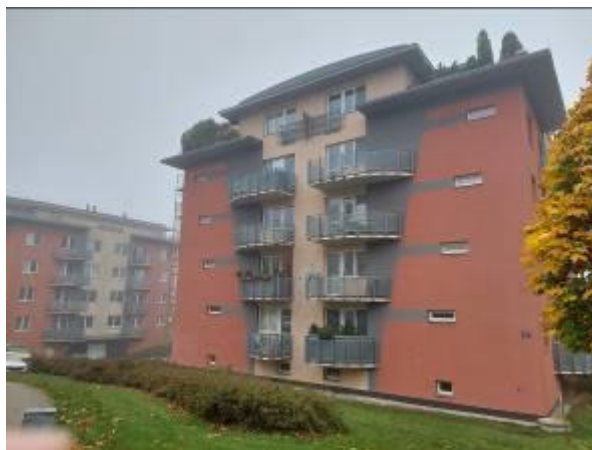
foto /2/ Pohled na boční stranu stavby

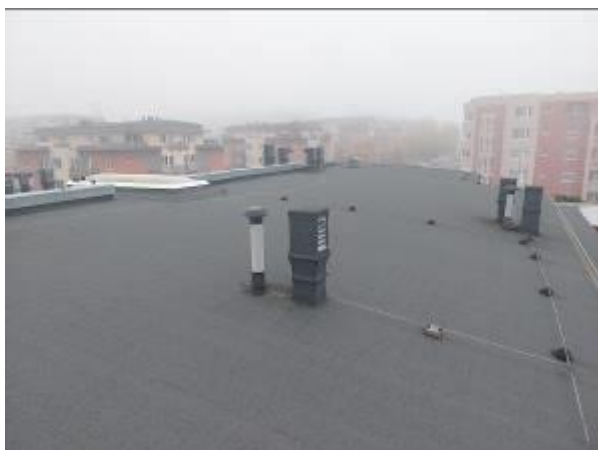
foto /3/ Pohled na delší stranu střechy

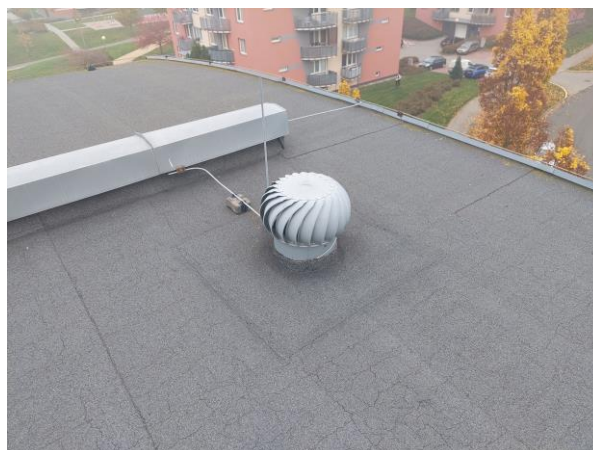
foto /4/ Pohled na kratší stranu střechy

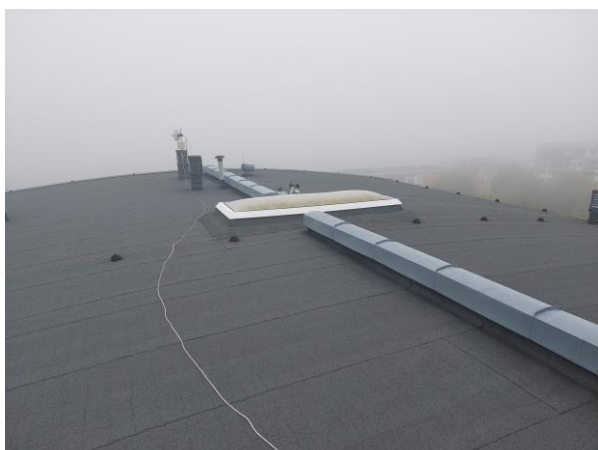
Hydroizolační systém posuzované střechy je proveden ze souvrství asfaltových pásů se systémovým příslušenstvím. Pásky jsou kladeny po spádnicí střechy kolmo ke směru kladení prken dřevěného bednění, které tvoří nosnou konstrukci horního pláště. Spodní pás SBS asfaltový pás je s nosnou skleněnou tkanou vložkou a je opatřen minerálním posypem. Horní hydroizolační asfaltový pás je typu SBS modifikace tloušťky cca 4,0mm s ochranným posypem z drcené břidlice a je aplikován celoplošným natavením na pás podkladní.

foto /5/ Pohled na směr kladení pásů

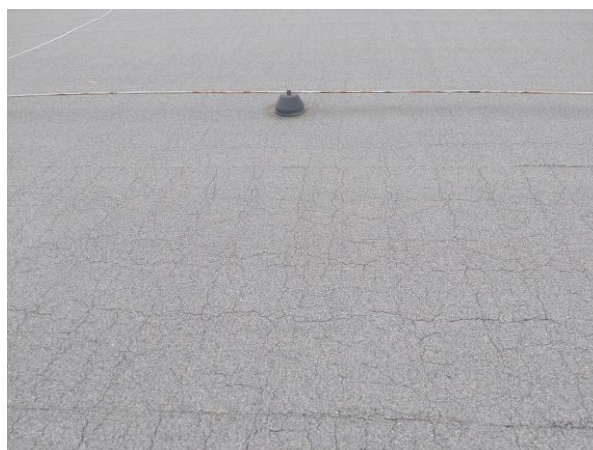
Již vizuální prohlídka potvrzuje pokročilou degradaci použitých pásů, která se projevuje celoplošnými masivními mapami prasklin s tím, že jsou četné praskliny tak hluboké, že sahají až k nosné vložce posuzovaného pásu.

foto /6/ Pohled na mapy prasklin

S přihlédnutím ke kvalitě a zejména nestabilitě nosné konstrukce horního střešního pláště / dřevěné bednění z nehotobovaných prken / navrhuji provést na stávající hydroizolační systém aplikaci nového hydroizolačního systému z TPO fólie barvy bílé / ref. EVERGUARD TPO / s příslušenstvím s předpokladem záruční lhůty 15 let a minimální životností 25 let. Navržený hydroizolační systém se bude lépe vyrovnávat s nestabilitou podkladní nosné konstrukce než stávající a jeho světlá barva povrchu výrazně sníží zahřívání povrchu v letních měsících cca o 15-20° C oproti stávajícímu stavu.

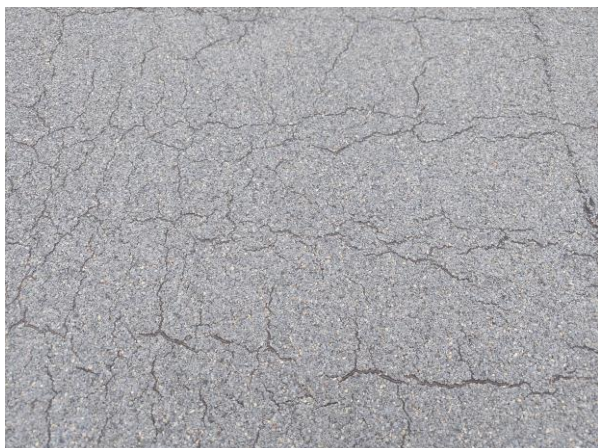
foto /7/ Detail masivních prasklin

Na základě výše zjištěných a uvedených skutečností konstatuji, že s přihlédnutím ke stavu pokročilé progresivní degradace horního hydroizolačního pásu a čitelnému uvolňování spojů je stávající hydroizolační systém na konci své životnosti a je otázkou krátkého času ve vazbě na povětrnostní podmínky, kdy přestane plnit požadovanou hydroizolační funkci. Z výše uvedených důvodů navrhuji provést opravu hydroizolačního systému v nejkratším možném termínu, aby se předešlo jeho sebedestrukci a případným zatékáním, které by mohlo vést k následným škodám na navazujících konstrukcích.

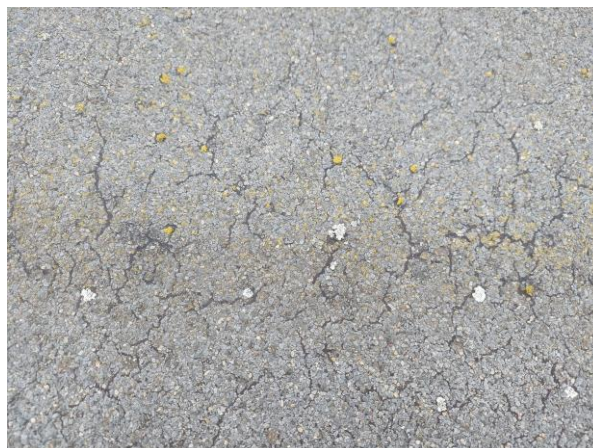
foto /8/ Detail masivních prasklin
